# UCHWAŁA

Państwowej Komisji Badania Wypadków Lotniczych

## 2020/2350

Samolot, Tecnam P2006T, SP-MEL /  
Samolot, Piper P34, SP-TUE

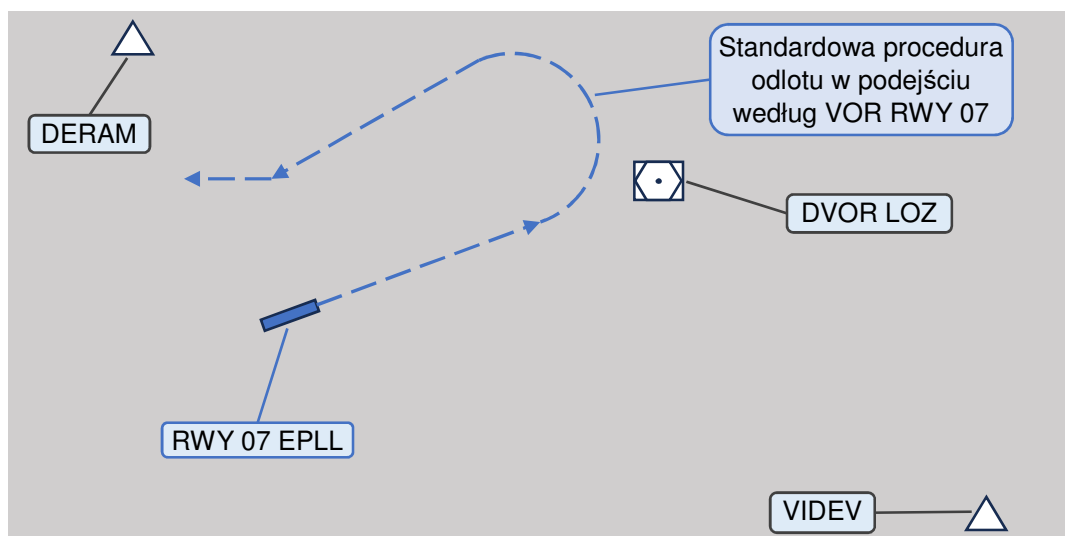
Rys. 1. Szkic położenia lotniska EPLL i punktów nawigacyjnych [źródło: PAŻP]

W tym czasie, samolot Tecnam P2006T o znakach rozpoznawczych SP-MEL (dalej nazywany „Tecnam”), po starcie z RWY 07 lotniska EPLL, doleciał do DVOR<sup>5</sup> LOZ i rozpoczął nad tym punktem oczekiwanie na wysokości 3000 ft<sup>6</sup>. DVOR LOZ znajduje się około 10 NM od lotniska, na kursie RWY 07.
