RAPORT WSTĘPNY

Państwowej Komisji Badania Wypadków Lotniczych

2024-0092

samolot ultralekki STOLL TT20000, SP-SYPC

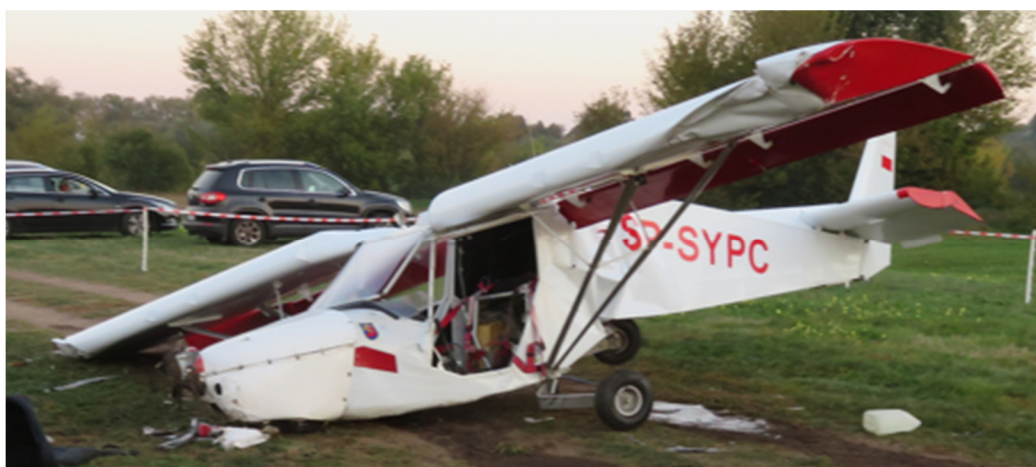
Statek powietrzny uległ całkowitemu zniszczeniu.

Rysunek 1. Wrak samolotu STOLL TT2000, SP-SYPC w miejscu zatrzymania się po kolizji z pojazdami naziemnymi. Widoczne całkowite uszkodzenia konstrukcji statku powietrznego. (źródło: PKBWL)
